Informe N°

Fecha del Informe: 15/02/2013

**Empresa:** ISOLANT S.A.

El presente estudio de imágenes termográficas fue realizado en tres tipos de chapas plásticas.

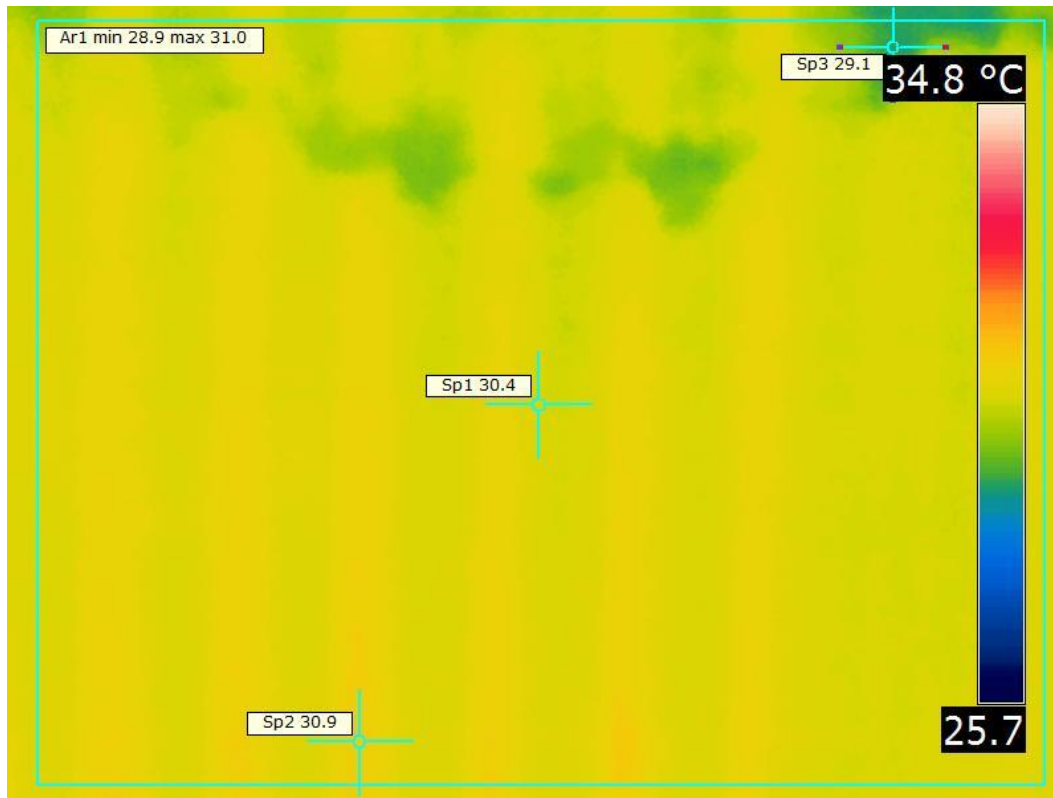
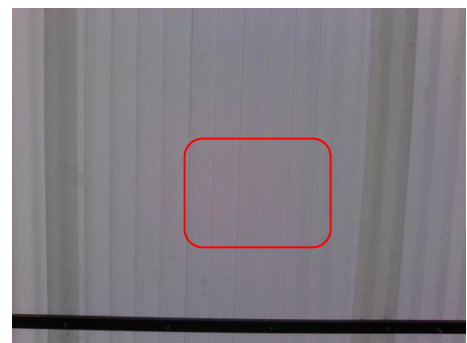
Nombre de la Imagen: DD IR\_0531.jpg

La temperatura promedio del sector es de 29.9°C, registrándose en la imagen variaciones entre 28.9° y 31.0°C, coincidentes con reflexiones de emisividad que se dan lógicamente en la superficie ondulada de la chapa. No se registran puentes térmicos.

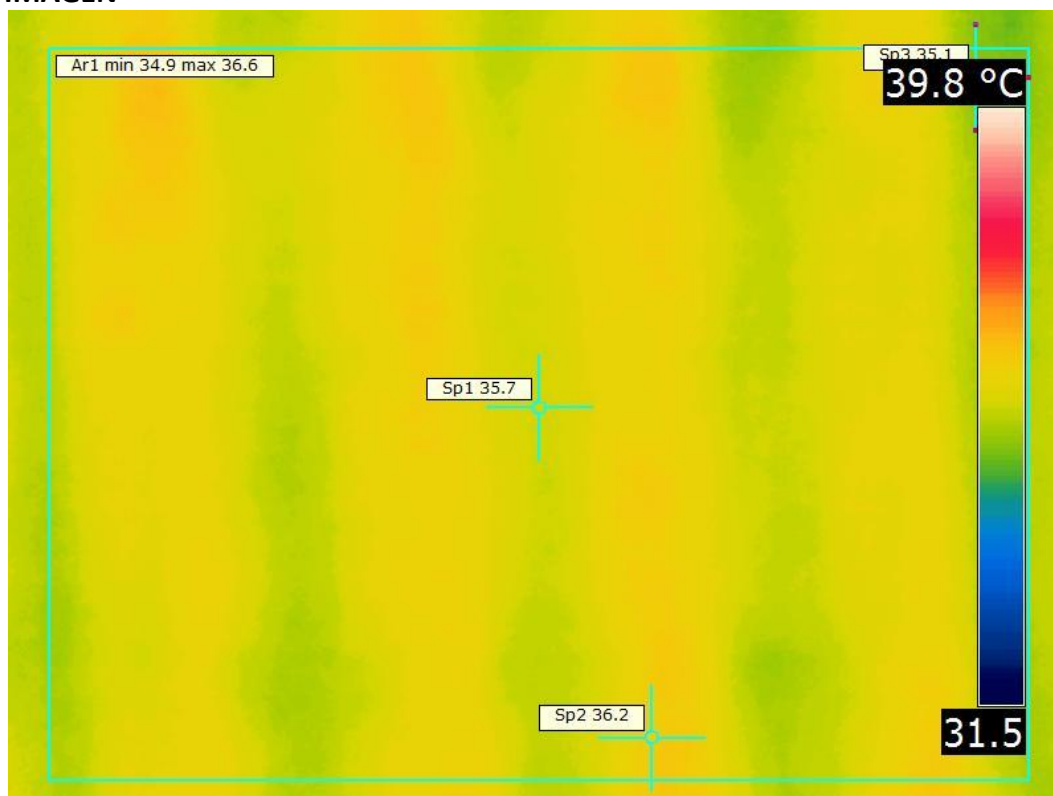
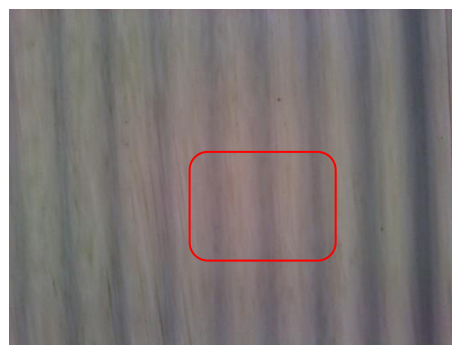
Nombre de la Imagen: DD IR\_0549.jpg

La temperatura promedio del sector es de 35.7°C, registrándose en la imagen variaciones entre 34.9 y 36.6°C, coincidentes con reflexiones de emisividad que se dan en la superficie ondulada de la chapa. Idem imagen anterior.

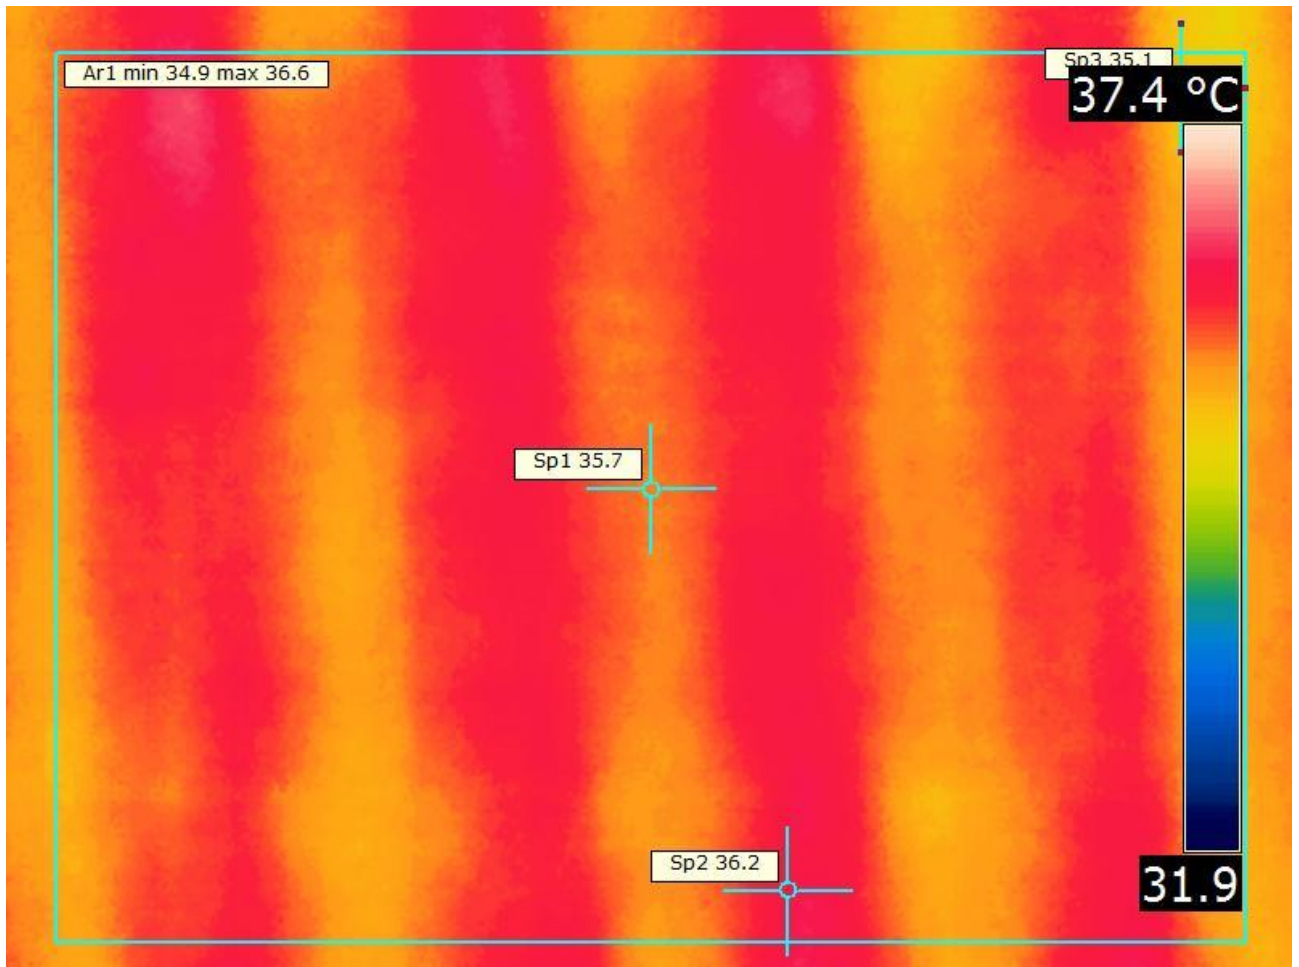
Esta es la misma foto que la anterior. En este caso se forzó digitalmente la paleta de colores para poder apreciar con más detalle la distribución de temperatura.

Se aprecian bandas verticales que coinciden con los valles y crestas de la chapa y no se notan dispersiones significativas que indiquen alguna anomalía en el material.

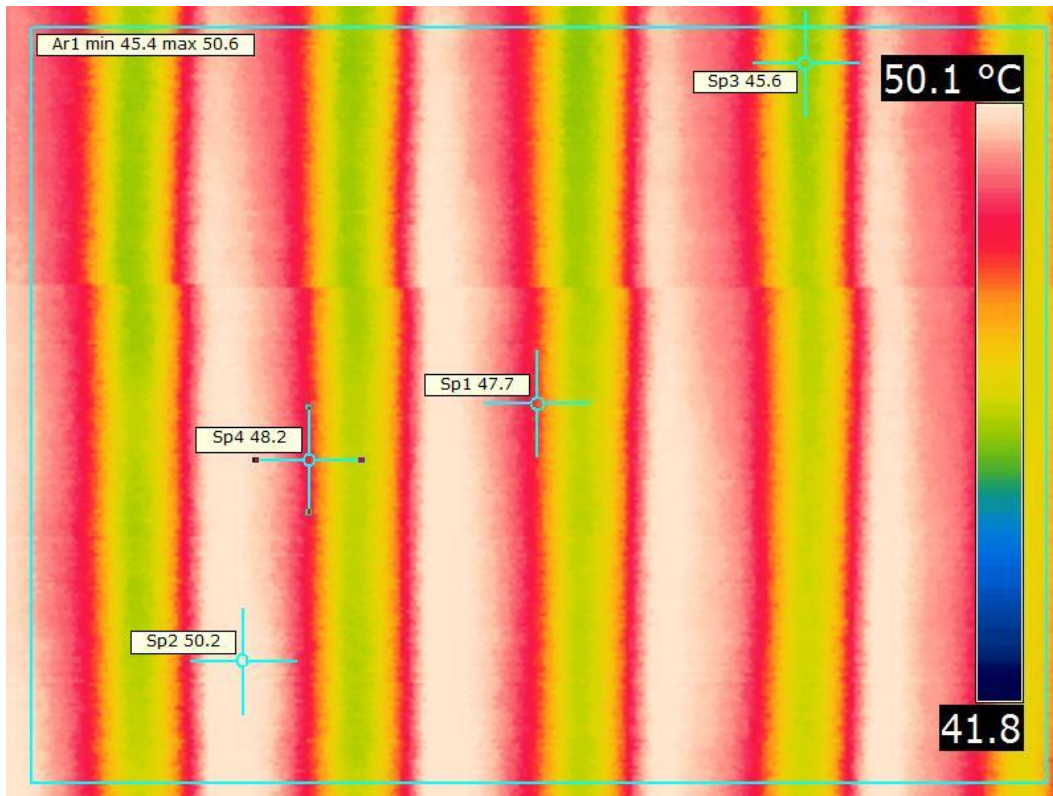
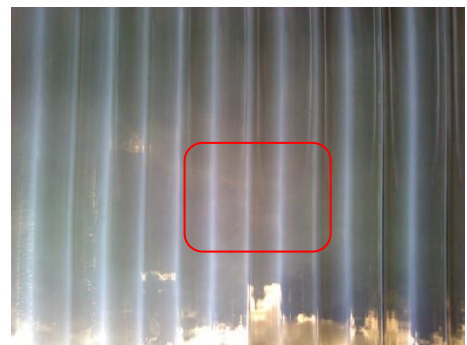
Nombre de la Imagen: PC\_IR\_0541.jpg

La temperatura promedio del sector es de 48.0°C, registrándose en la imagen variaciones entre 45.4 y 50.6°C, coincidentes con reflexiones de emisividad que se dan en la superficie ondulada de la chapa. Por ello, se aprecian numerosas variaciones de temperatura.

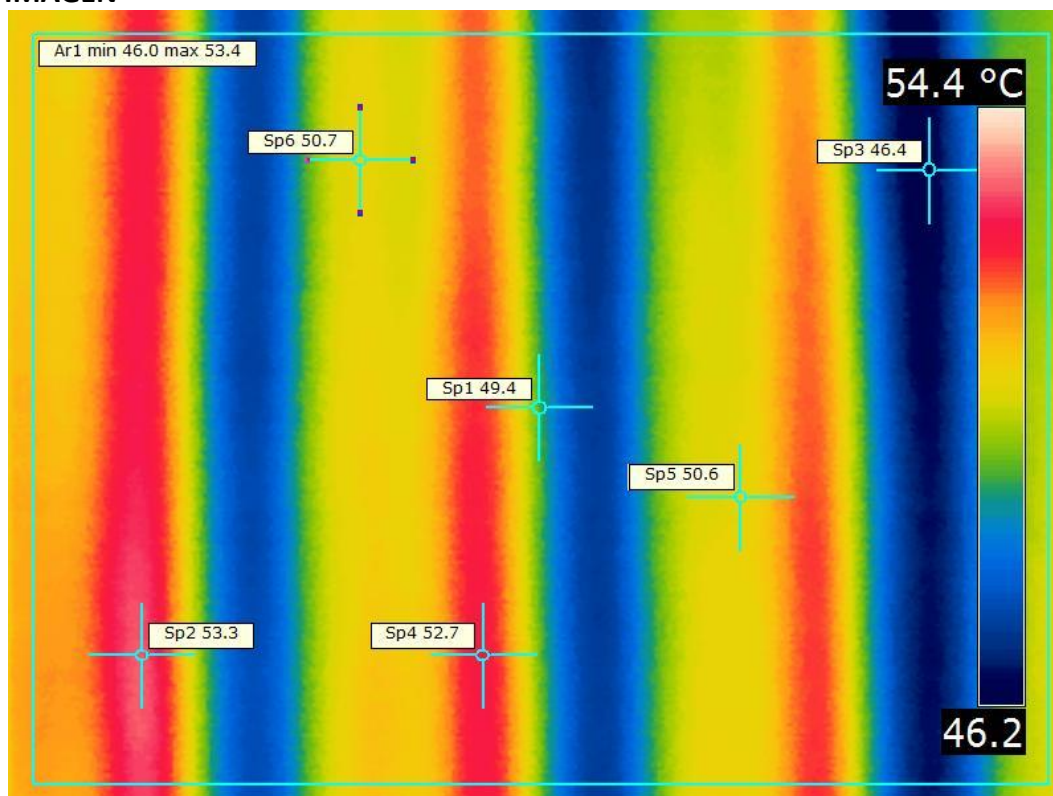
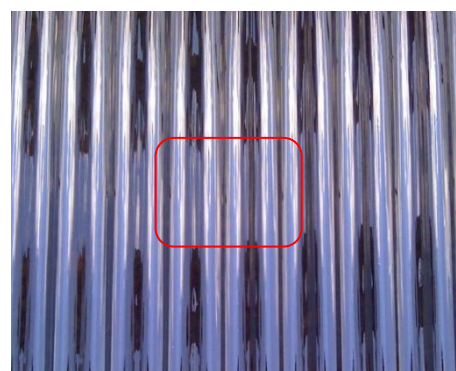
Nombre de la Imagen: PC\_IR\_0543.jpg

La temperatura promedio del sector es de 49,7°C, registrándose en la imagen variaciones entre 46 y 53.4°C, coincidentes con reflexiones de emisividad que se dan en la superficie ondulada de la chapa. Idem anterior.

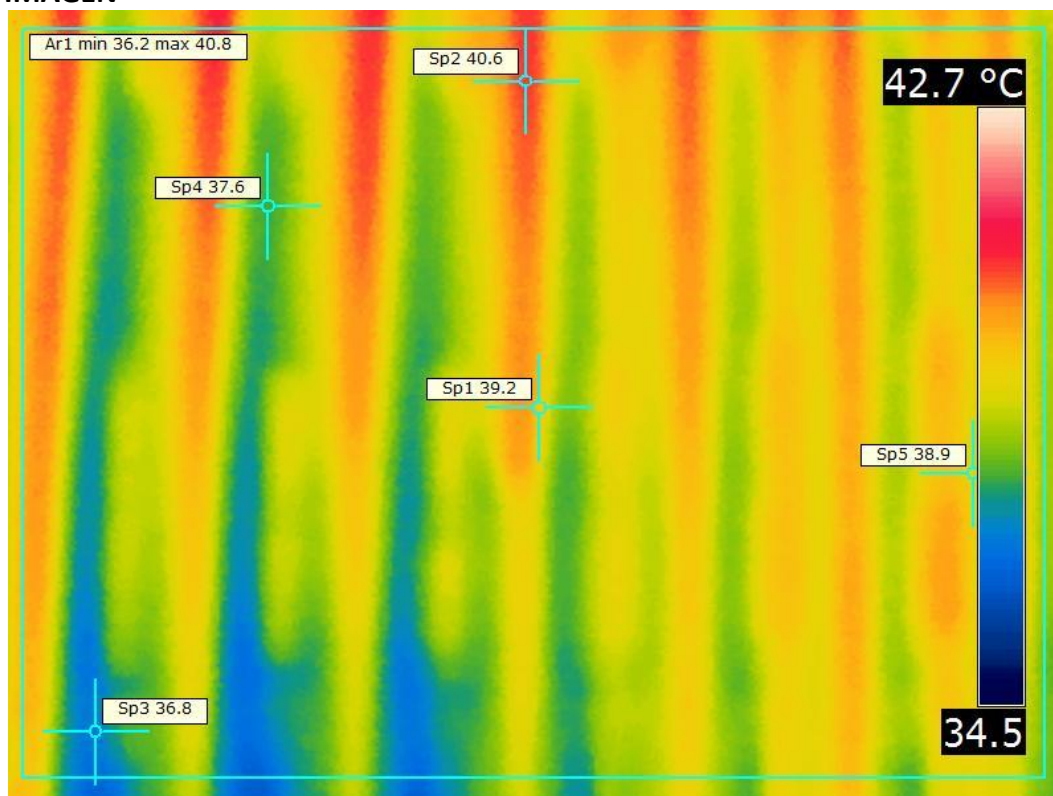
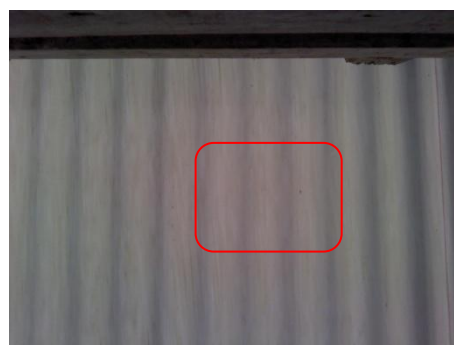
Nombre de la Imagen: PC\_IR\_0545.jpg

La temperatura promedio del sector es de 38,5°C, registrándose en la imagen variaciones entre 36.2 y 40.8°C, coincidentes con reflexiones de emisividad que se dan en la superficie ondulada de la chapa. Idem anterior.

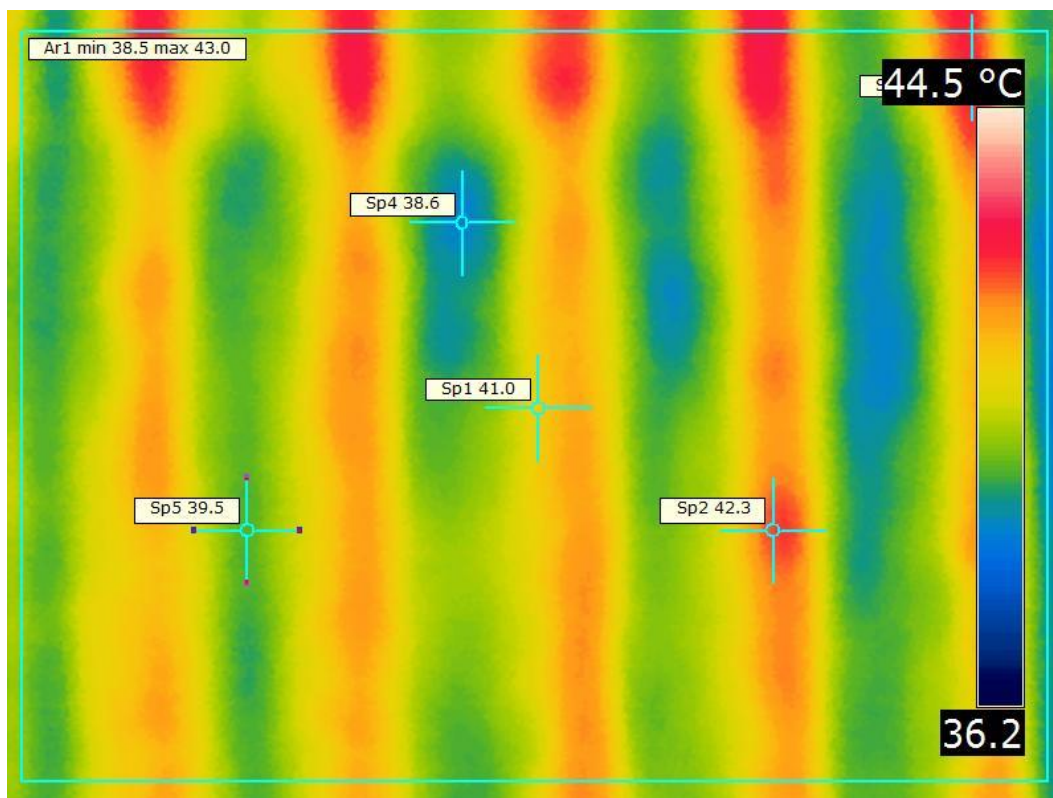
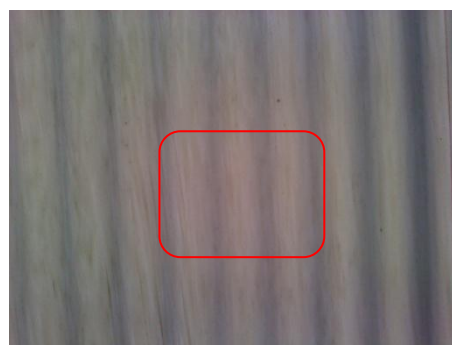
Nombre de la Imagen: PC IR\_0553.jpg

La temperatura promedio del sector es de 40,7°C, registrándose en la imagen variaciones entre 38.5 y 43°C, coincidentes con reflexiones de emisividad que se dan en la superficie ondulada de la chapa.

Se aprecian sectores de no uniformidad en la emisividad y temperatura de la chapa.-
