## Informe comportamiento de Chapa de PP Das Dach VS Chapa fibra de vidrio (PRFV) a la intemperie

El siguiente informe tiene por objeto mostrar el comportamiento de la chapa Das Dach en comparación con una chapa plástica convencional de fibra de vidrio a la intemperie.

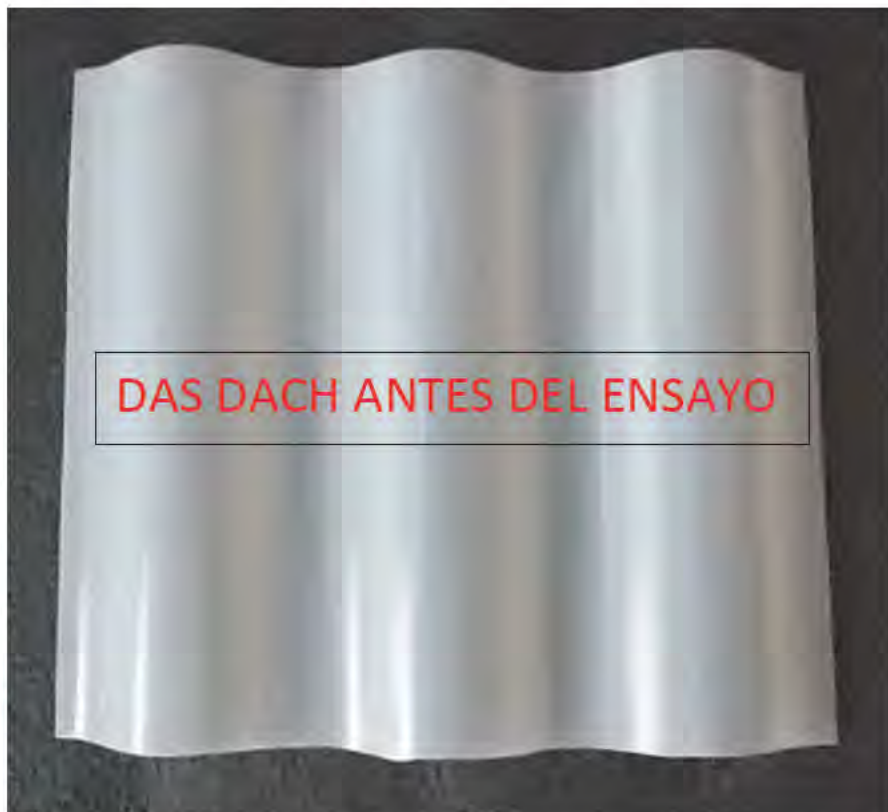
Se muestra en esta foto el estado original de la chapa de PP Das Dach antes de colocar a ensayar.

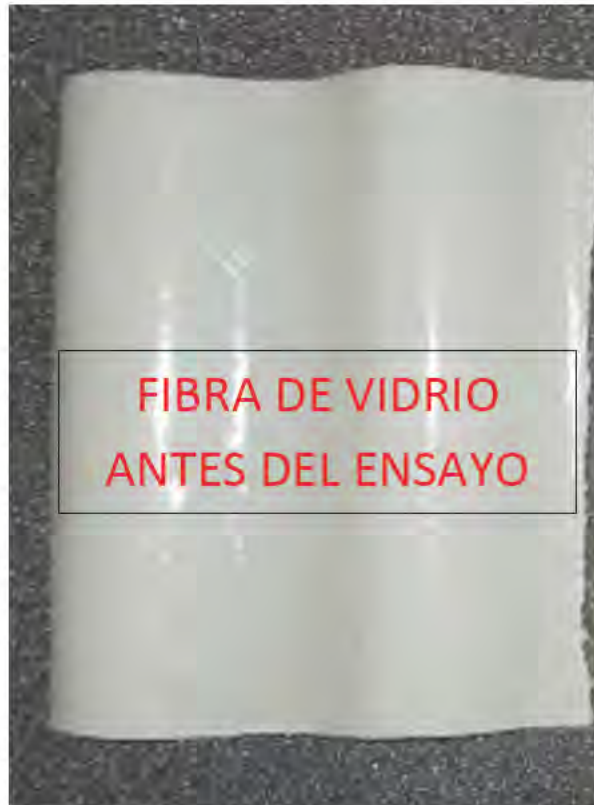
Se muestra en esta foto el estado original de la chapa de fibra de vidrio antes de colocar a ensayar.

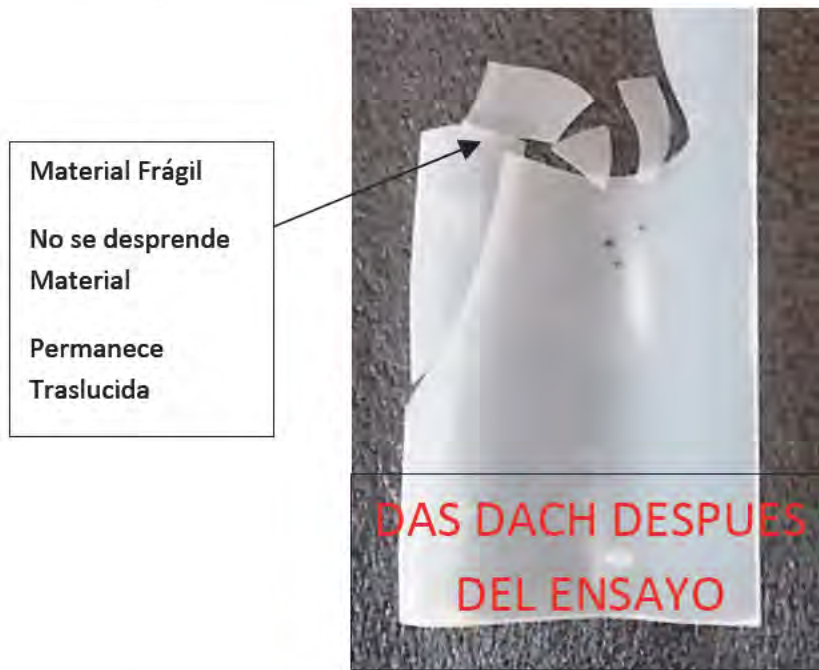
Foto luego de exposición

Chapa	Horas de Exposición	Observaciones
Das Dach	<b>2050</b>	Muestra Degradada- Por presión se rompe - No hay pérdida de material - Mantiene el Brillo
Fibra de Vidrio	<b>247</b>	Cambio considerable de color y de traslucidez

Este resultado nos asegura que la chapa Das Dach va a sufrir con el paso del tiempo pérdida en su flexibilidad, pero su principal característica que es la translucidez la va a seguir manteniendo por aproximadamente 10 años.

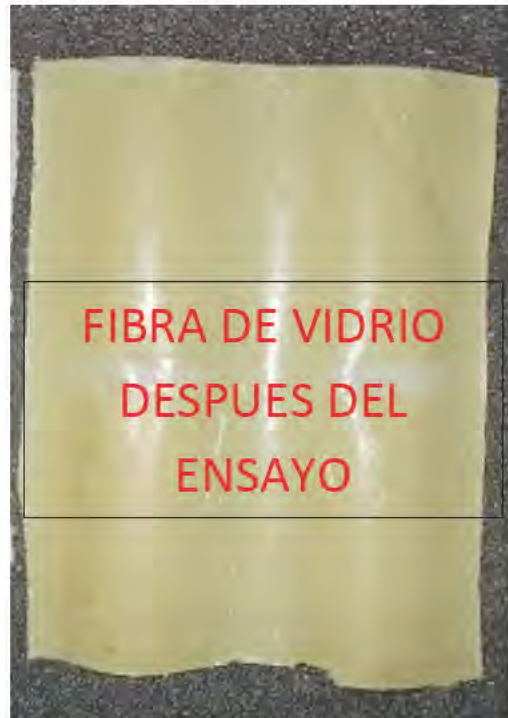
Foto luego de exposición

Este resultado nos asegura que la chapa de fibra de vidrio sufre con poco tiempo de ensayo (solo 247 horas) una pérdida en su aspecto y translucidez, su principal característica.

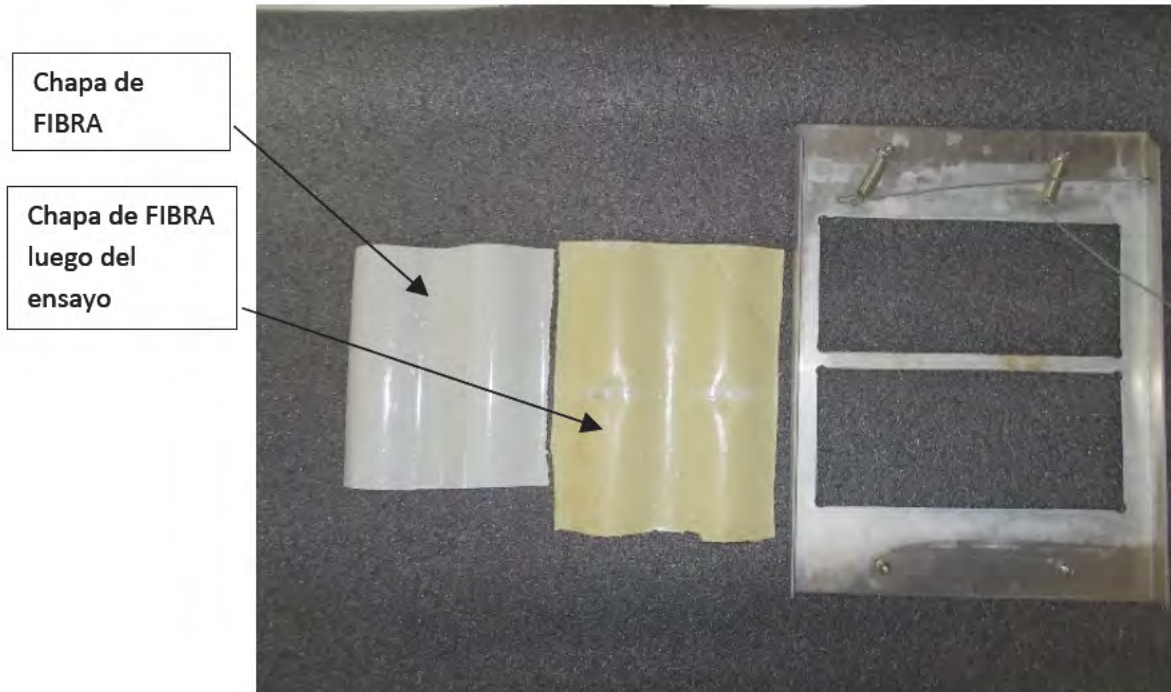
Estas son algunas fotos comparativas:

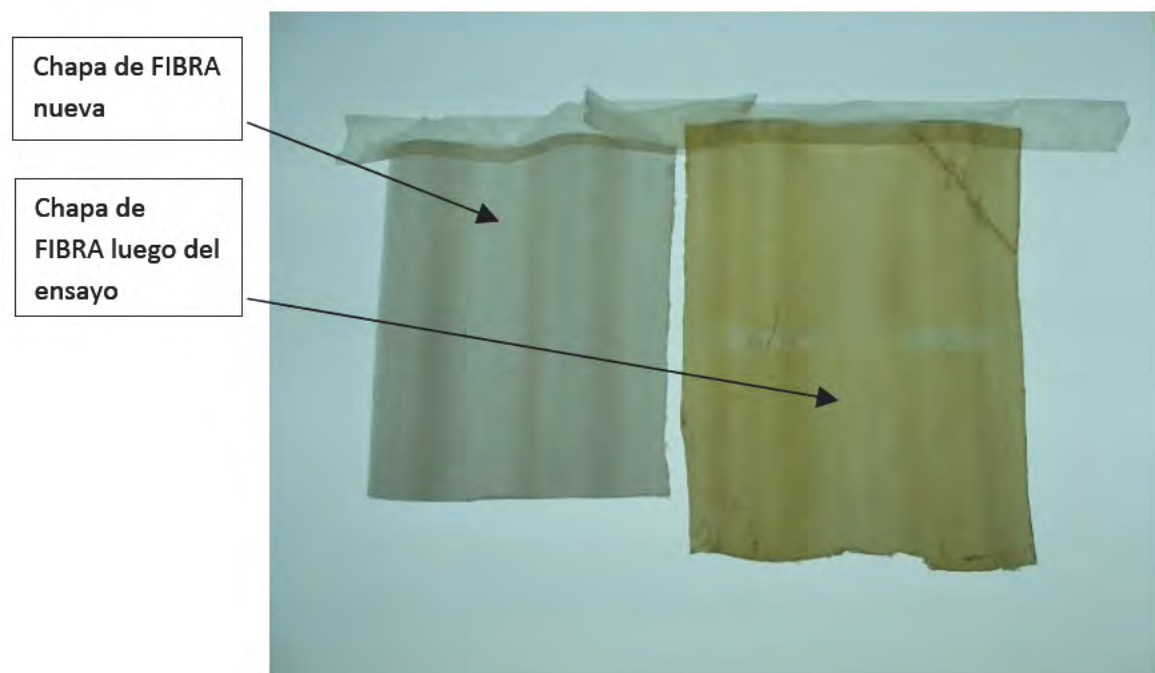
En esta foto se denota la perdida de traslucidez de la chapa de fibra tomada con luz de tubo fluorescente de fondo:

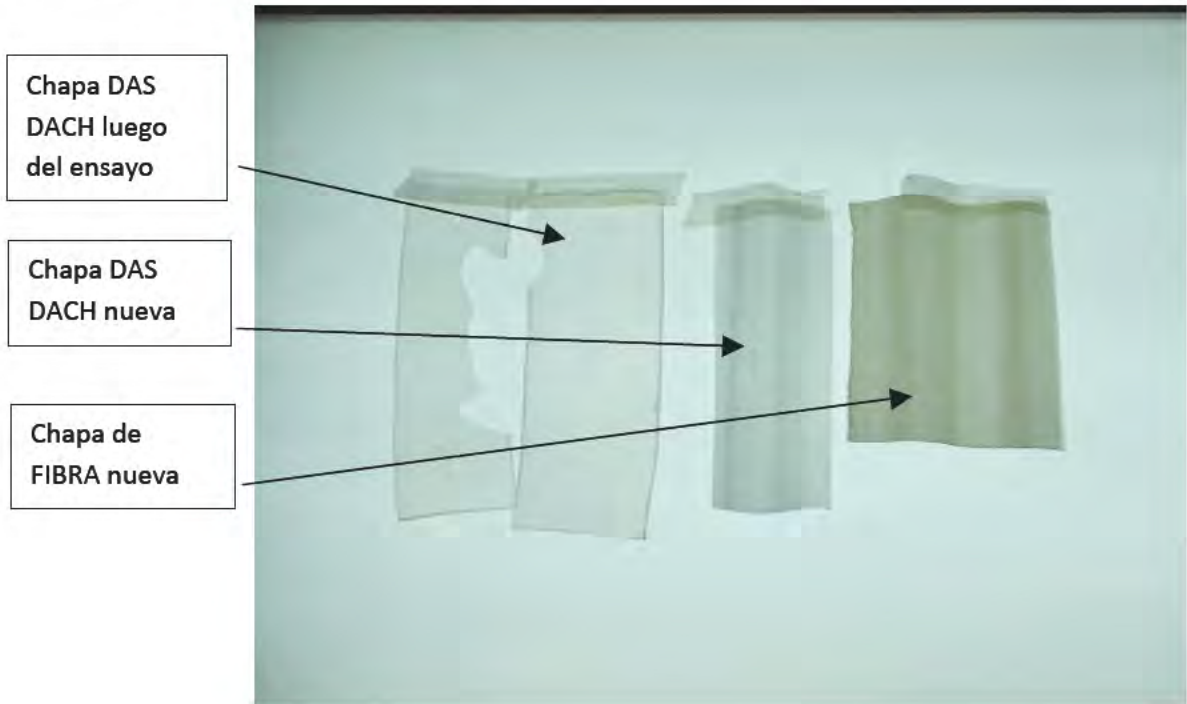
Comparativa con luz fluorescente de fondo de chapas de PP Das Dach nuevas, luego del ensayo y una chapa de fibra nueva:
