Informe N°

Fecha del Informe: 15/02/2013

**Empresa:** ISOLANT S.A.

**Cliente:** Das Dach

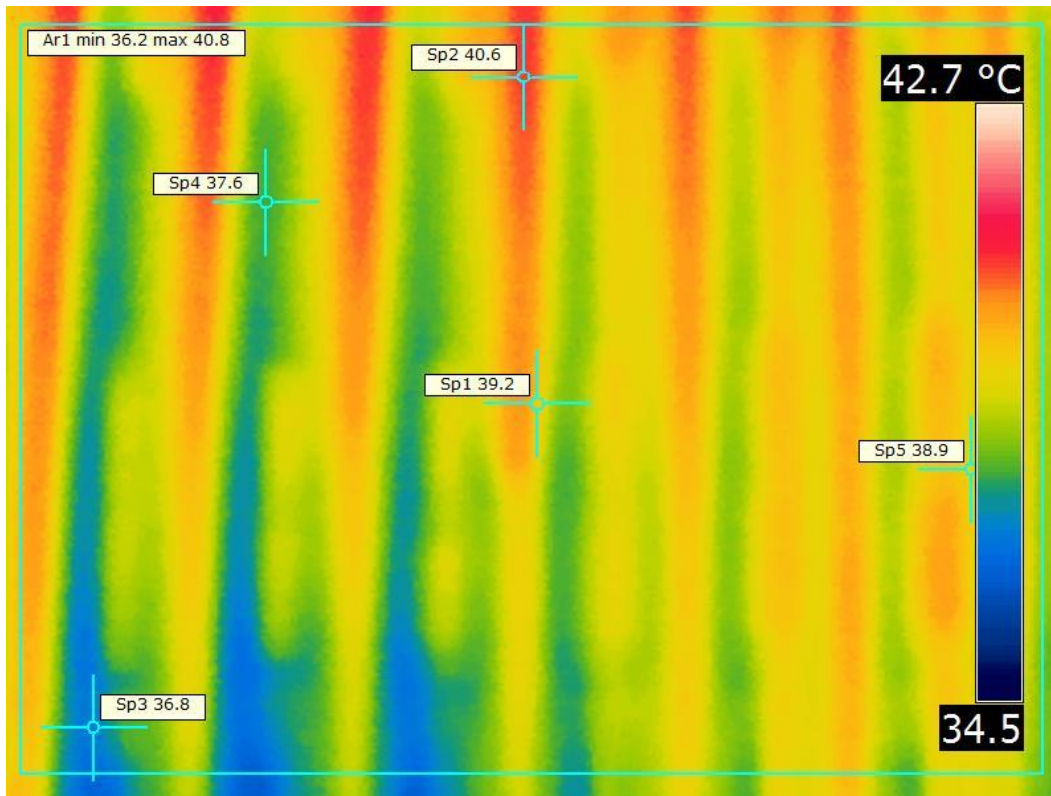
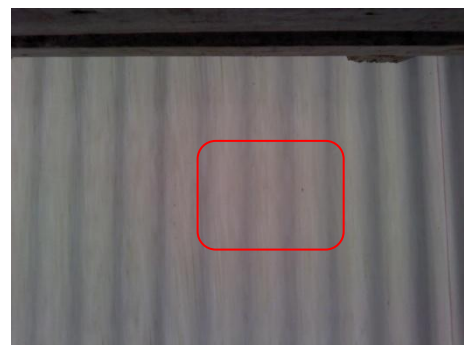
Nombre de la Imagen: PC\_IR\_0545.jpg

La temperatura promedio del sector es de 38,5°C, registrándose en la imagen variaciones entre 36.2 y 40.8°C, coincidentes con reflexiones de emisividad que se dan en la superficie ondulada de la chapa. Idem anterior.

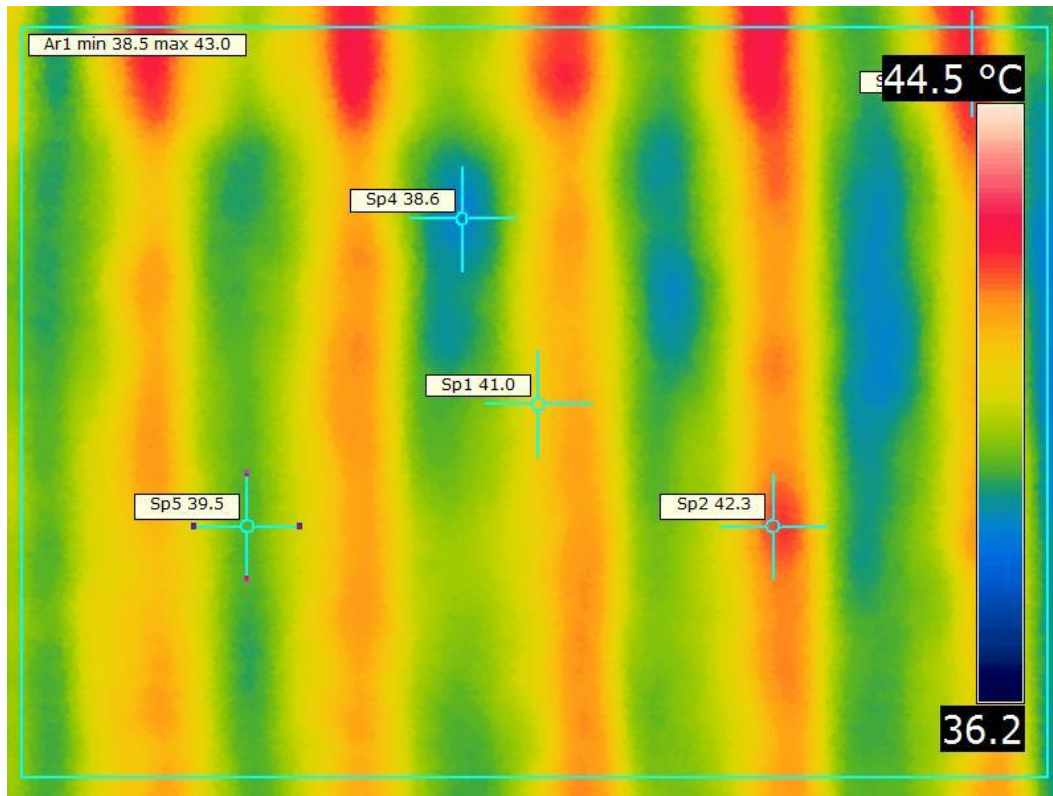
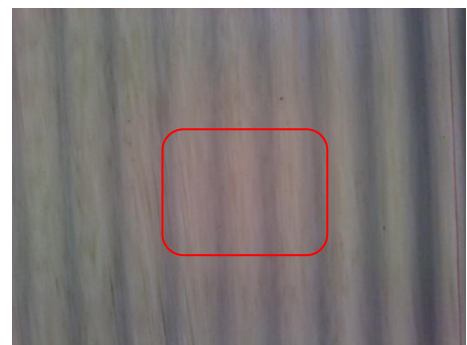
Nombre de la Imagen: PC IR\_0553.jpg

La temperatura promedio del sector es de 40,7°C, registrándose en la imagen variaciones entre 38.5 y 43°C, coincidentes con reflexiones de emisividad que se dan en la superficie ondulada de la chapa.

Se aprecian sectores de no uniformidad en la emisividad y temperatura de la chapa.-
