Informe comportamiento de Chapa de PP Das Dach VS Chapa fibra de vidrio (PRFV) a la intemperie

El siguiente informe tiene por objeto mostrar el comportamiento de la chapa Das Dach en comparación con una chapa plástica convencional de fibra de vidrio a la intemperie.

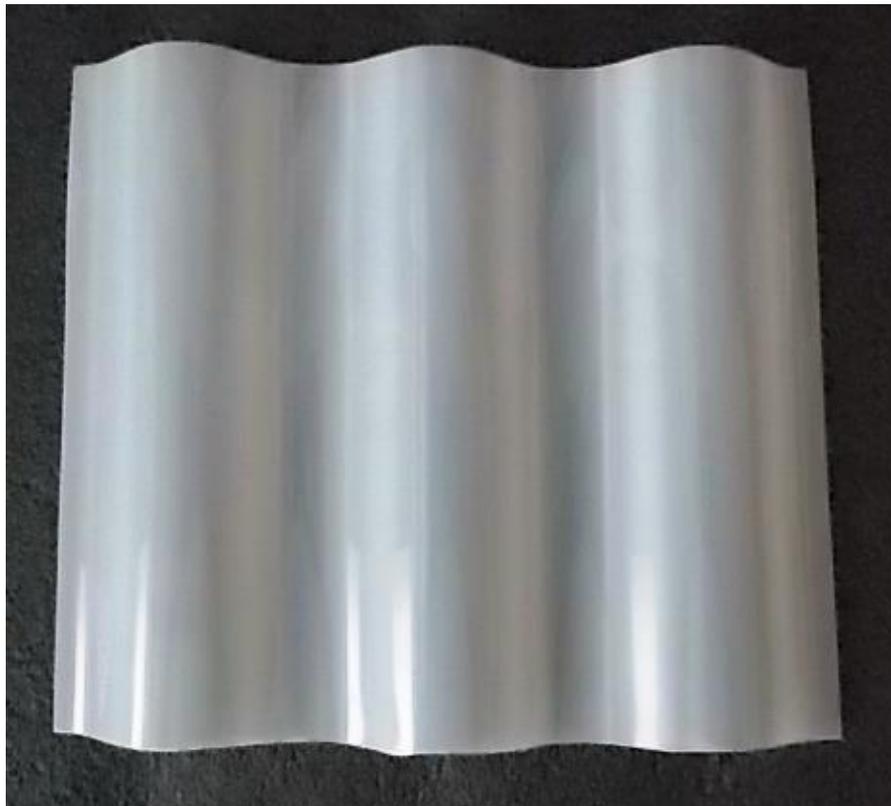
Se muestra en esta foto el estado original de la **chapa de PP Das Dach** antes de colocar a ensayar.

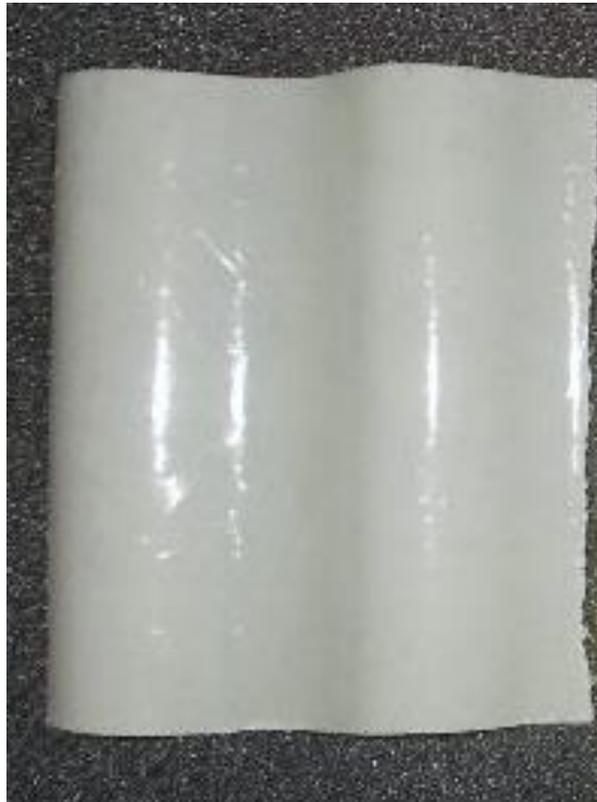
Se muestra en esta foto el estado original de la chapa de **fibra de vidrio** antes de colocar a ensayar.

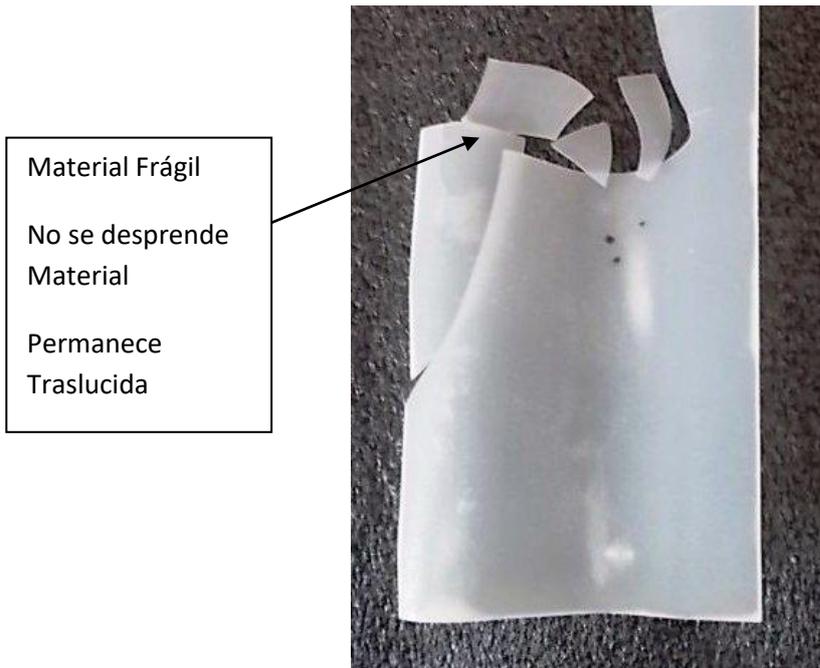
Foto luego de exposición

Chapa	Horas de Exposición	Observaciones
Das Dach	2050	Muestra Degradada- Por presión se rompe - No hay pérdida de material - Mantiene el Brillo
Fibra de Vidrio	247	Cambio considerable de color y de traslucidez

Chapa de PP (polipropileno) Das Dach

Este resultado nos asegura que la chapa Das Dach va a sufrir con el paso del tiempo perdida en su flexibilidad, pero su principal característica que es la translucidez la va a seguir manteniendo por aproximadamente 10 años.

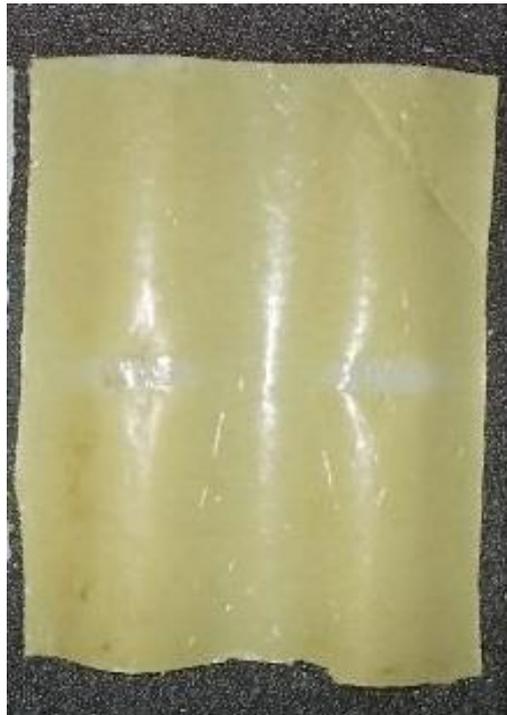
Foto luego de exposición

Chapa de fibra de vidrio (PRFV)

Este resultado nos asegura que la chapa de fibra de vidrio sufre con poco tiempo de ensayo (solo 247 horas) una pérdida en su aspecto y translucidez, su principal característica.

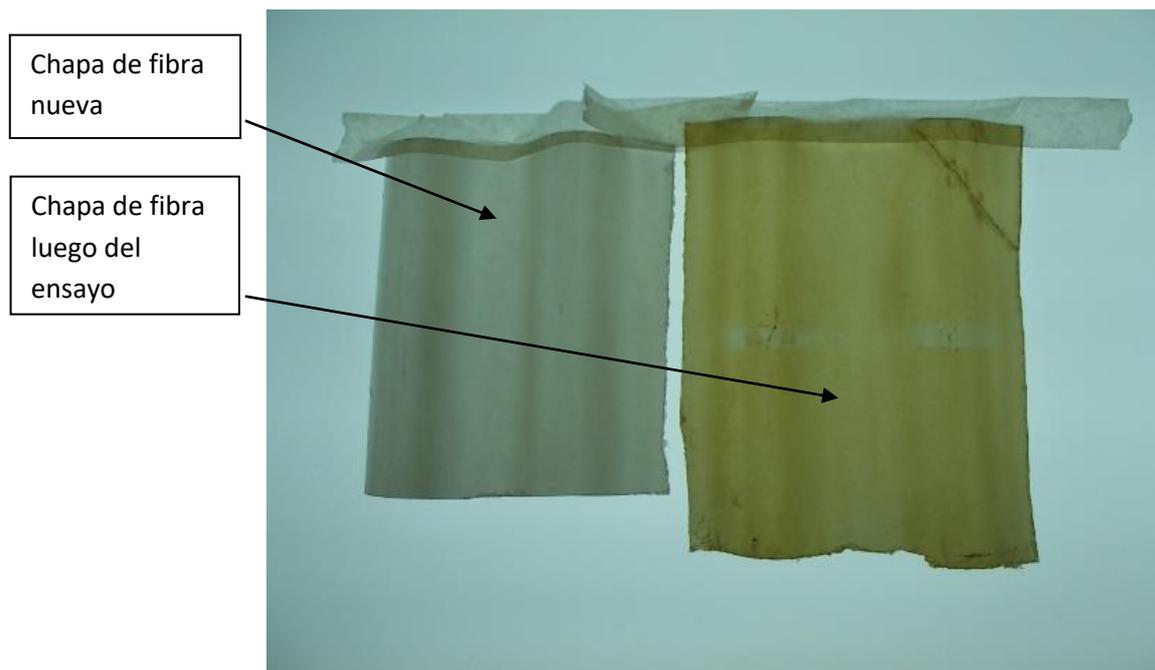
En esta foto se denota la pérdida de traslucidez de la chapa de fibra tomada con luz de tubo fluorescente de fondo:

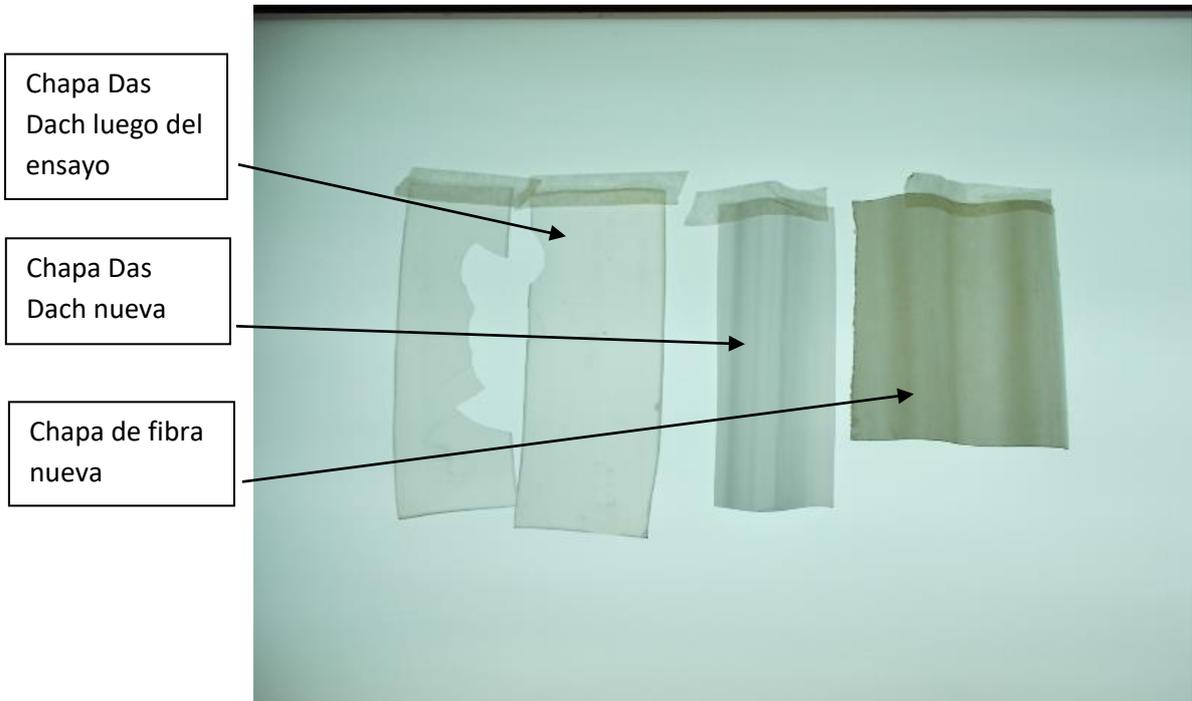
Comparativa con luz fluorescente de fondo de chapas de PP Das Dach nuevas, luego del ensayo y una chapa de fibra nueva:
