Informe comportamiento de Chapa de PP Das Dach VS Chapa fibra de vidrio (PRFV) a la intemperie

El siguiente informe tiene por objeto mostrar el comportamiento de la chapa Das Dach en comparación con una chapa plástica convencional de fibra de vidrio a la intemperie.

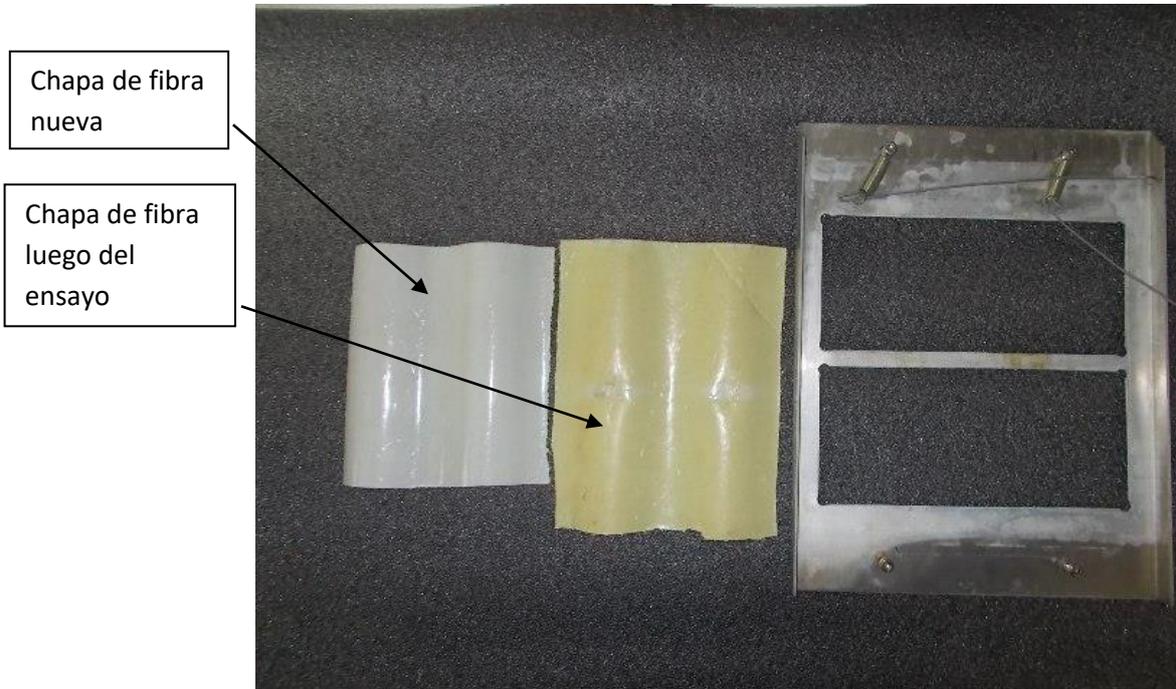
Este resultado nos asegura que la chapa Das Dach va a sufrir con el paso del tiempo perdida en su flexibilidad, pero su principal característica que es la translucidez la va a seguir manteniendo por aproximadamente 10 años.

Este resultado nos asegura que la chapa de fibra de vidrio sufre con poco tiempo de ensayo (solo 247 horas) una pérdida en su aspecto y translucidez, su principal característica.

Estas son algunas fotos comparativas:
